# 江府町道路トンネル長寿命化修繕計画

令和 7 年 6 月

鳥取県 江府町役場 産業建設課

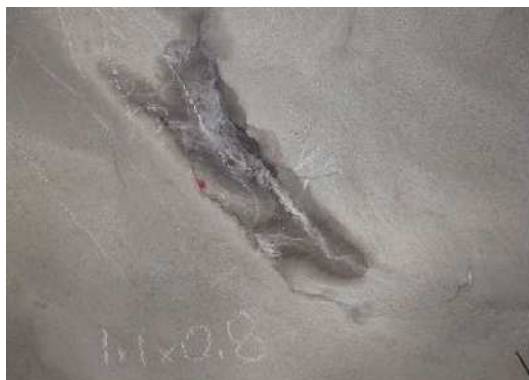
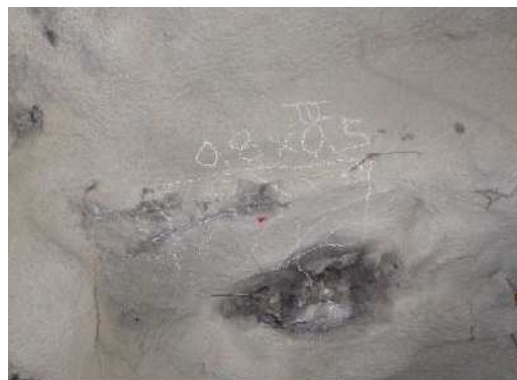
吹付けコンクリートは地山と接しているため、地下水による坑内への漏水や、吹付けコンクリートの劣化を招きます。吹付けコンクリートが劣化すると、コンクリート片や背面の地山が落下し、車両接触をはじめとした利用者被害が起こる可能性があります。

写真2.1 漏水を伴う吹付けコンクリートの劣化例

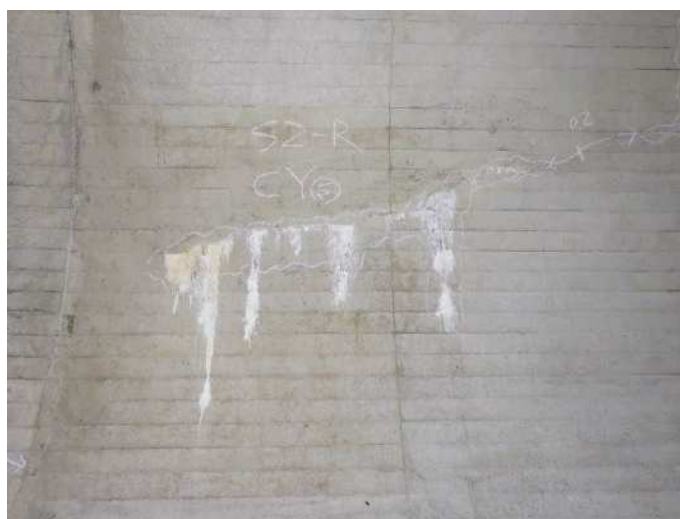
覆工区間は縦断方向を主としたひび割れが目立ちます。ひび割れ幅は0.3mm程度と軽微ですが遊離石灰を生じており、覆工背面からの水みちとなっていると考えられます。

写真4.1 ひび割れ沿いの遊離石灰 S001 (I 判定)

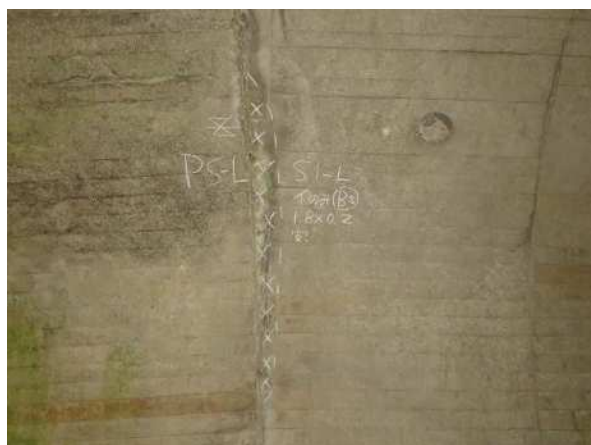
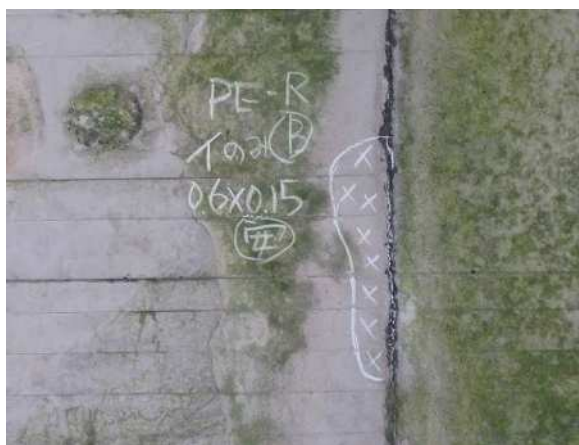
また、目地部にうきを確認しましたが、いずれも安定しており、現時点での利用者被害の懸念は低いと判断されます。

写真4.2 目地部のブロック化 左：PS、右：PE (いずれもⅡb判定)

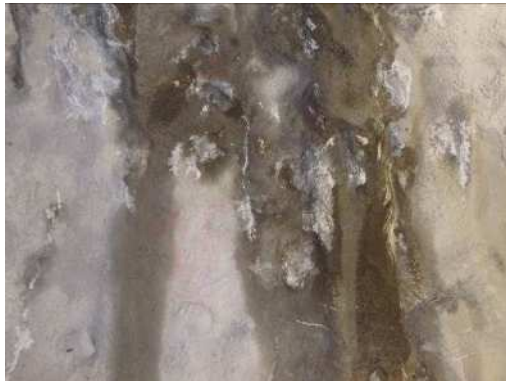
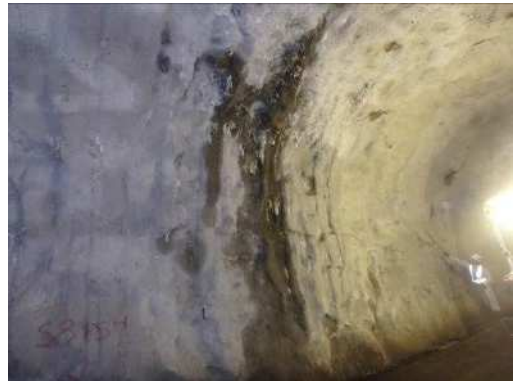
多数のひび割れを確認しており、背面からの漏水が著しく坑内への滴下も確認されます。

写真4.3 吹付け表面の漏水

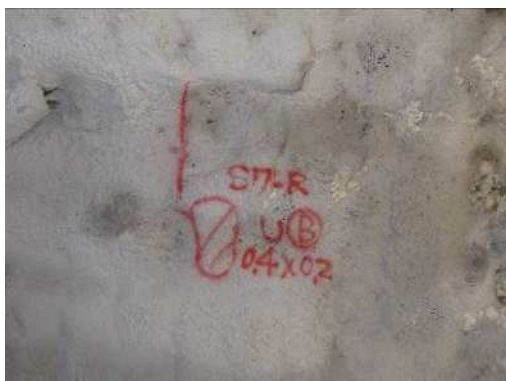
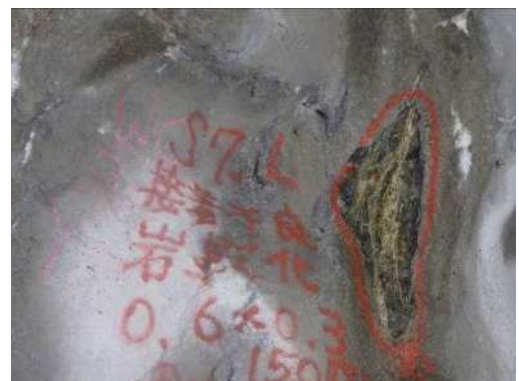
また、漏水に起因した吹付けのうきも確認されました。

吹付けがはく落して地山が露出、軟質化している箇所については、利用者被害の懸念が高いため、早急な対策が必要となります。

写真4.4 吹付け表面のうき、はく落箇所

湖岸トンネルにおけるⅢ判定変状はS004、S007、S008、S011で確認された、吹付けコンクリートのはく離および、地山の軟質化箇所です。

本トンネルのⅢ判定変状はいずれも吹付区間のうきであるが、当該箇所は令和5年度実施の「湖岸トンネル補強設計業務」にて、内巻補強工（PCL工）を計画しています。

よって、次回点検までに補修工事を実施すれば、Ⅲ判定を含む吹付区間の変状は全て解消されます。
