## 令和3年度 通学路の新規危険箇所図

【江府町立奥大山江府学園（旧：江府小学校および江府中学校）】

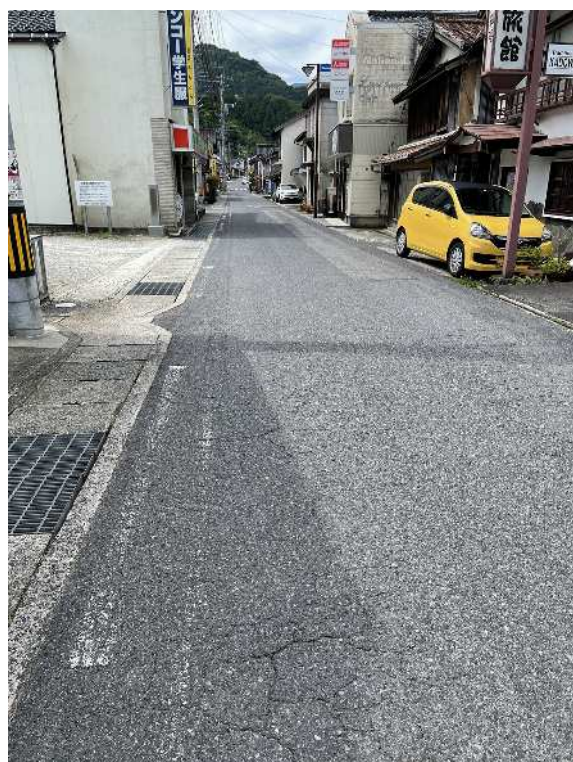
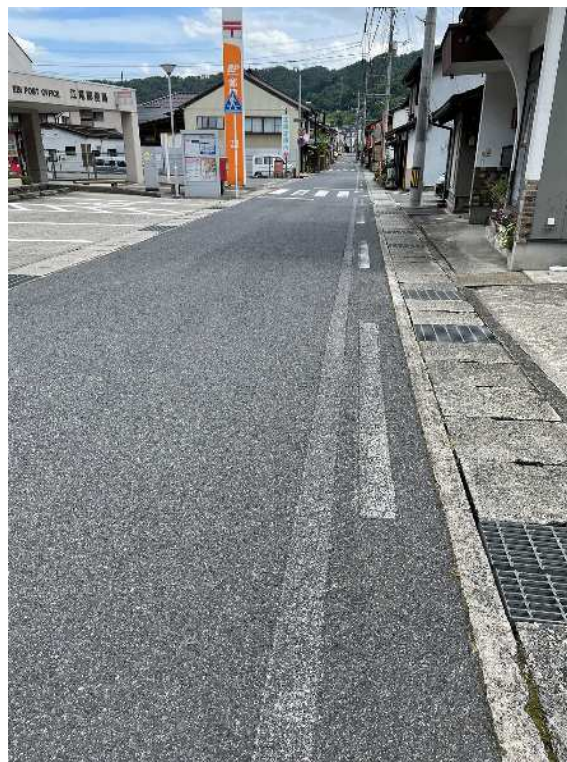
＜門脇旅館前＞

道が狭く、車の往来も多い  
が、路側帯が消えている  
→ 塗り直し

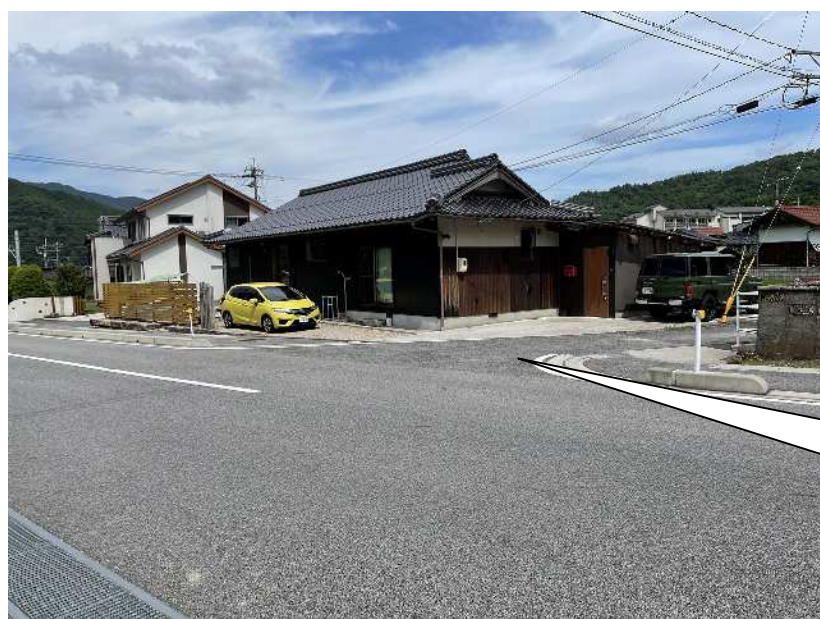
小江尾集落入り口（吉村宅と川端宅の間）の見通しが悪い  
→ 「子ども飛び出し注意」等の注意喚起看板設置

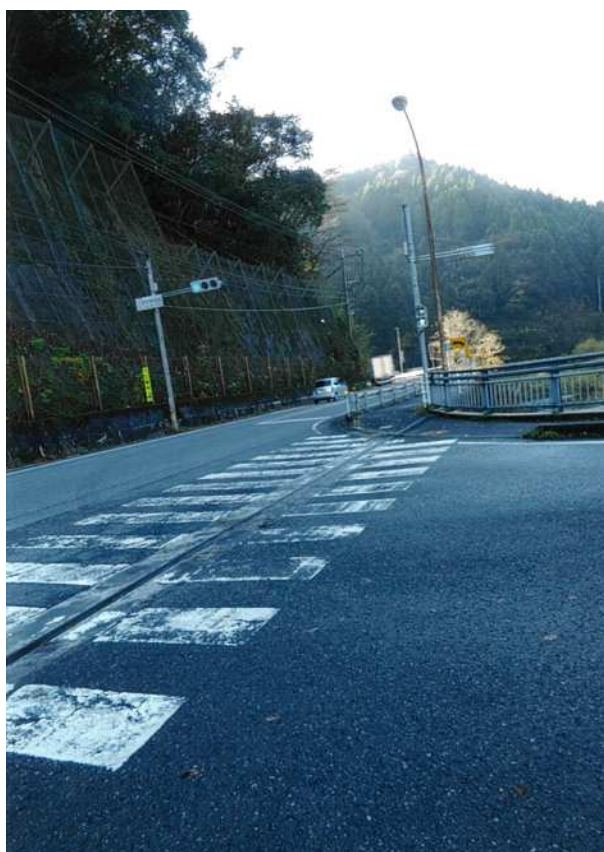
<江尾上町夜振橋：R3－③>

横断歩道の白線が薄くなり見えにくい→塗りなおし

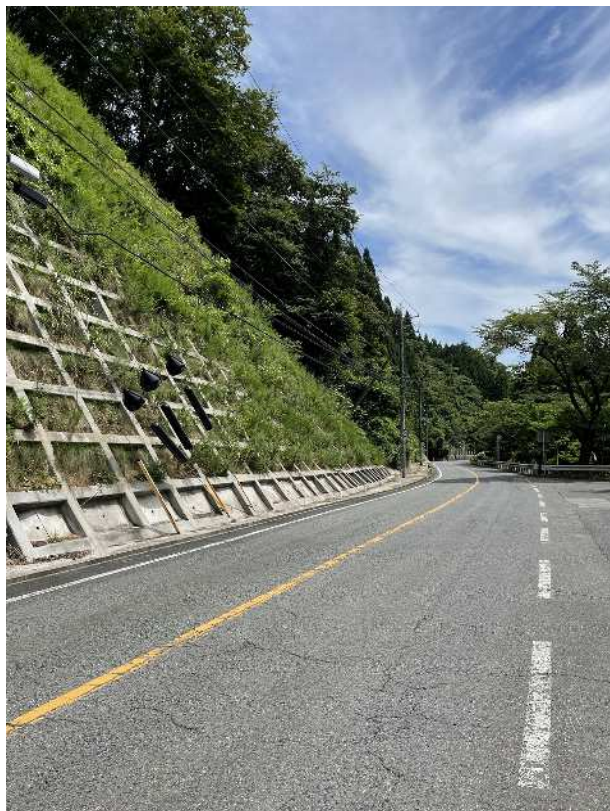
<俣野川ダム横道路>

俣野川ダムの道路の法面で大雨が降ると土砂が落ちていることがある → 定期的な安全点検

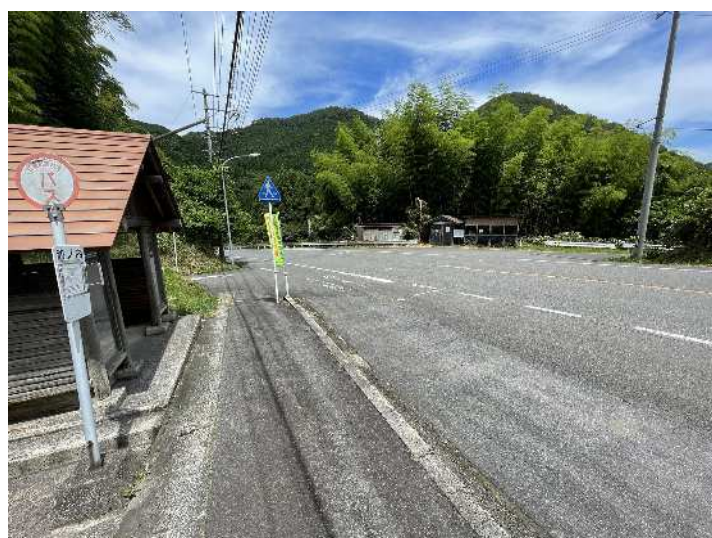
<池ノ内バス停>

横断歩道の白線、路側帯が薄くなり、車で通っても見えにくいところがある → 特に子ども達が利用する横断歩道等の塗り直し

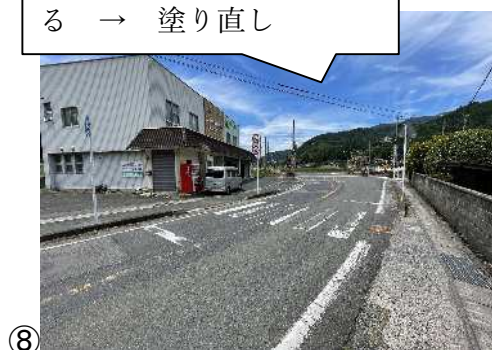
<えんちゃん前横断歩道>

えんちゃん神奈川店前の  
横断歩道が消えかけてい  
る → 塗り直し

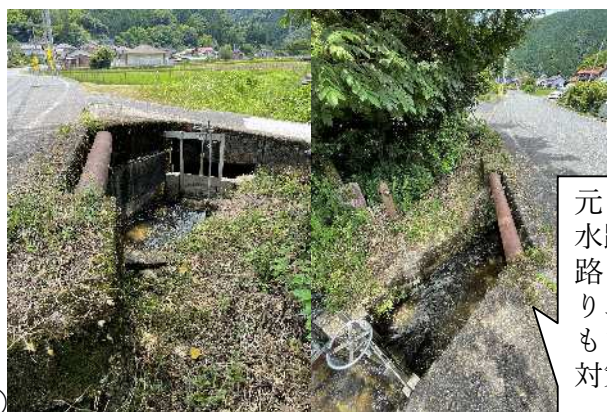
<元「日野土木」横水路>

元「日野土木」横の  
水路 道路から水路までの高さがあり、落下防止の柵等  
もなく危険 →  
対策

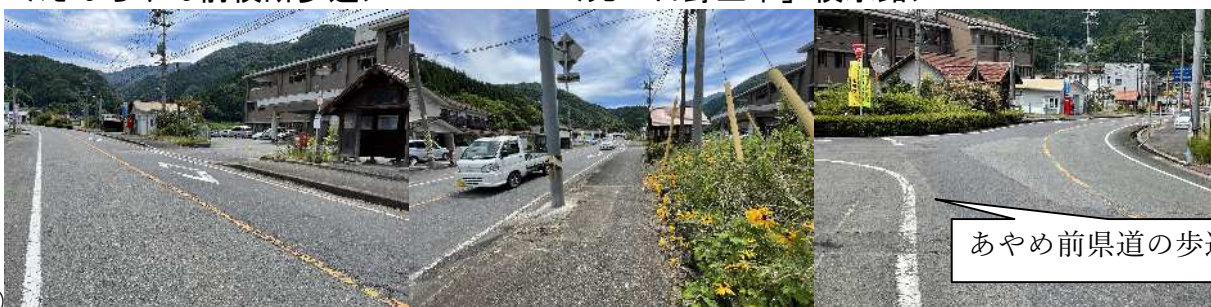
<あやめ前歩道>

あやめ前県道の歩道

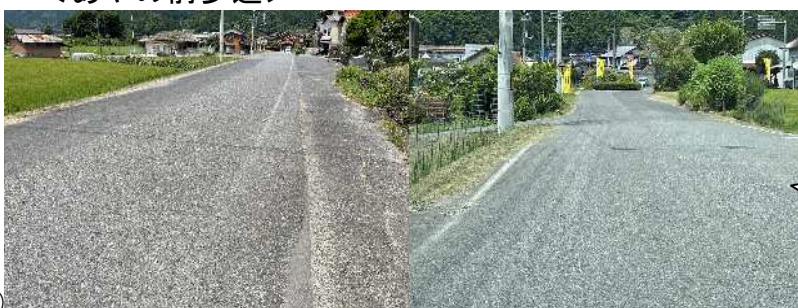
<武庫集落内>

集落内の白線がえてい  
る → 塗り直し
