# 江府町道路トンネル長寿命化修繕計画

令和5年1月

鳥取県 江府町役場 産業建設課

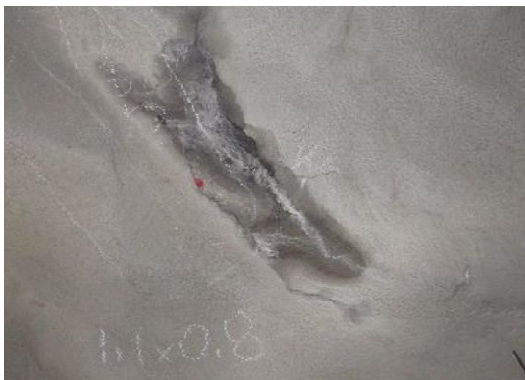
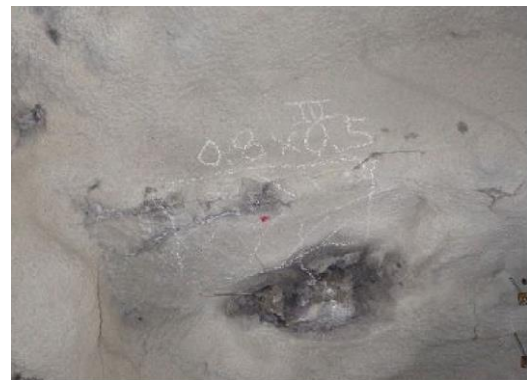
吹付けコンクリートは地山と接しているため、地下水による坑内への漏水や、吹付けコンクリートの劣化を招きます。吹付けコンクリートが劣化すると、コンクリート片や背面の地山が落下し、車両接触をはじめとした利用者被害が起こる可能性があります。

写真2.1 漏水を伴う吹付けコンクリートの劣化例

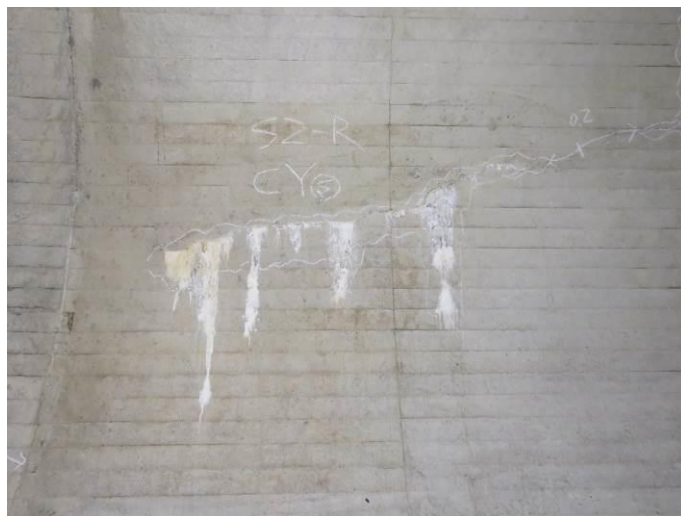
覆工区間は縦断方向を主としたひび割れが目立ちます。ひび割れ幅は0.3mm程度と軽微ですが遊離石灰を生じており、覆工背面からの水みちとなっていると考えられます。

写真4.1 ひび割れ沿いの遊離石灰 S001 (I判定)

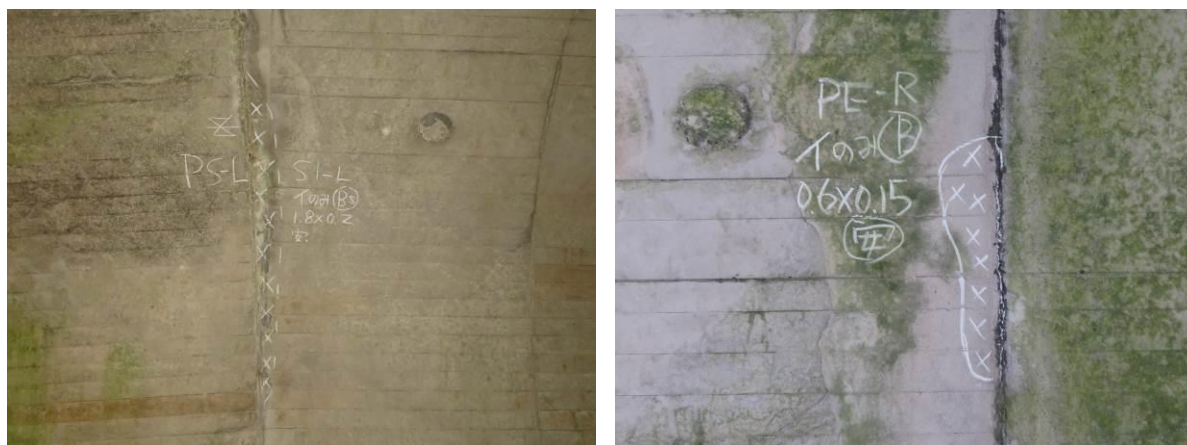
また、目地部にうきを確認しましたが、いずれも安定しており、現時点での利用者被害の懸念は低いと判断されます。

写真4.2 目地部のブロック化 左: PS、右: PE (いずれも II b判定)

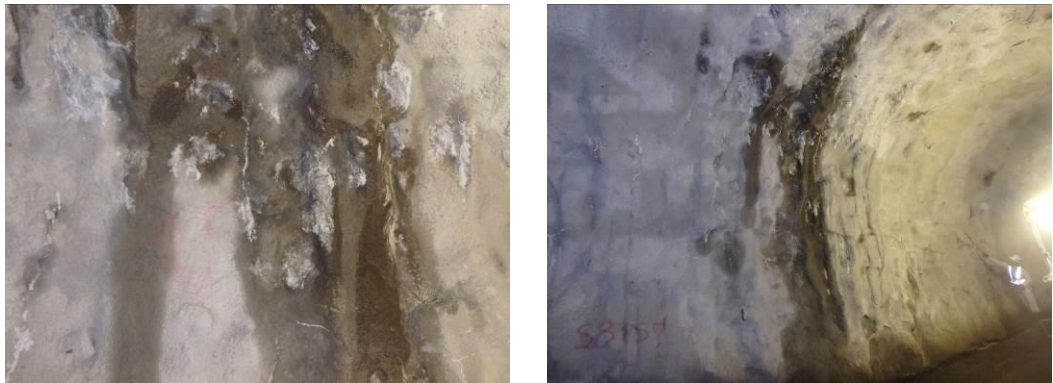
多数のひび割れを確認しており、背面からの漏水が著しく坑内への滴下も確認されます。

写真4.3 吹付け表面の漏水

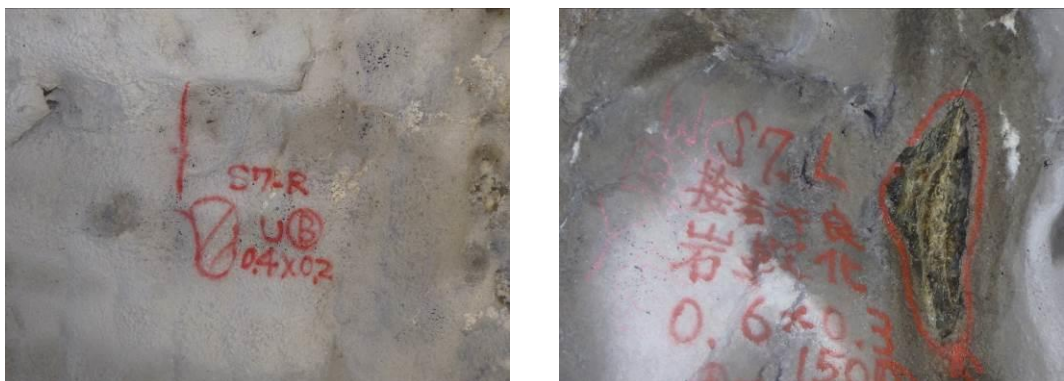
また、漏水に起因した吹付けのうきも確認されました。

吹付けがはく落して地山が露出、軟質化している箇所については、利用者被害の懸念が高いため、早急な対策が必要となります。

写真4.4 吹付け表面のうき、はく落箇所

湖岸トンネルにおけるⅢ判定変状はS004、S007、S008、S011で確認された、吹付けコンクリートのはく離および、地山の軟質化箇所です。

本計画では予算の平準化を目的として、対策範囲の優先順位を決めて順次対策していきます。そのため分割施工でも割高となりにくい、2次製品を用いた内巻工（下表、第2案）を採用する予定です。

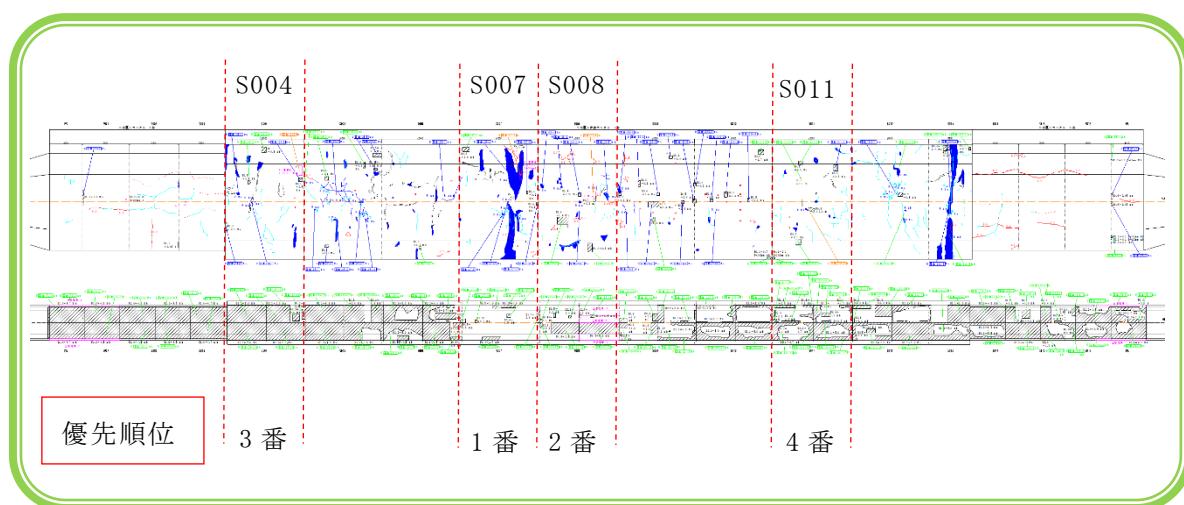
湖岸トンネルでⅢ判定変状が確認されたのはS004、S007、S008、S011の4箇所です。周辺の変状状況を比較すると以下のようになります。

S004…Ⅲ判定変状範囲：1.2\*0.7、Ⅱa判定変状：4箇所、部分的な漏水を確認

S007…Ⅲ判定変状範囲：0.6\*0.3、Ⅱa判定変状：6箇所、広範囲な漏水を確認

S008…Ⅲ判定変状範囲：0.7\*0.3、Ⅱa判定変状：5箇所、部分的な漏水を確認

S011…Ⅲ判定変状範囲：0.4\*0.8、Ⅱa判定変状：1箇所、漏水は小規模

以上より、①S007、②S008、③S004、④S011の順番で補修します。
